**FUNDAÇÃO OSWALDO ARANHA
CENTRO UNIVERSITÁRIO DE VOLTA REDONDA
CURSO DE GRADUAÇÃO EM ENGENHARIA CIVIL
TRABALHO DE CONCLUSÃO DE CURSO**

PATOLOGIAS EM OBRAS DE ARTE

Monografia apresentada ao Curso de Engenharia Civil do UNIFOA como requisito à obtenção do título de Bacharel em Engenharia Civil.

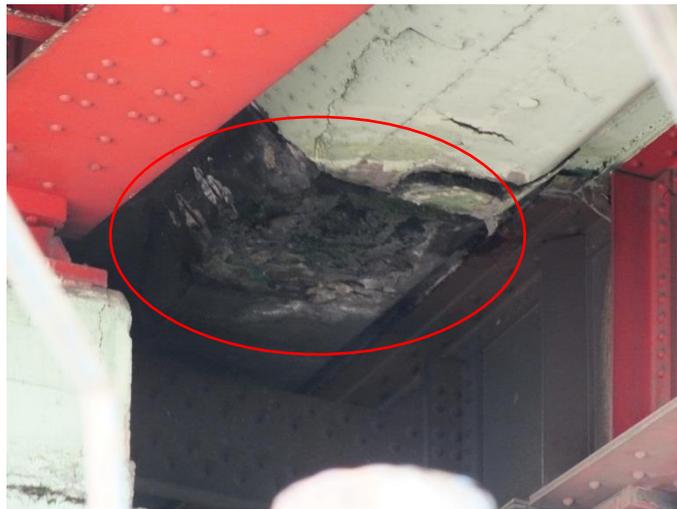
Figura 17- Lixiviação no tabuleiro
Fonte: Autores

Processos de lixiviação encontrados abaixo do tabuleiro e em pontos de junção de vigas.

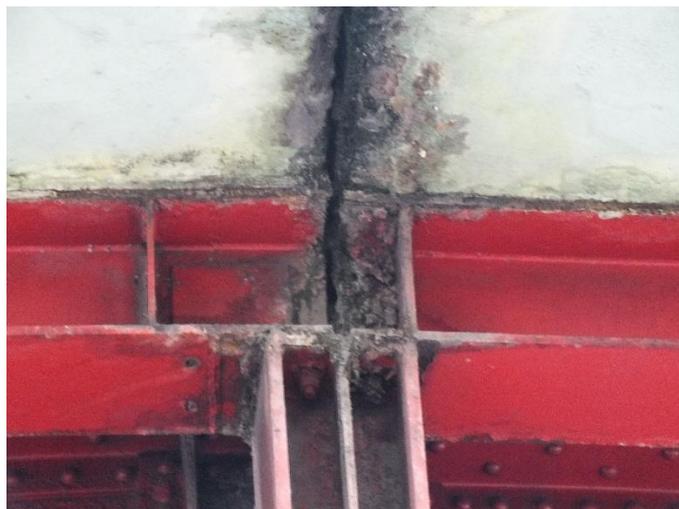
Figura 18 – Lixiviação no encontro de vigas
Fonte: Autores

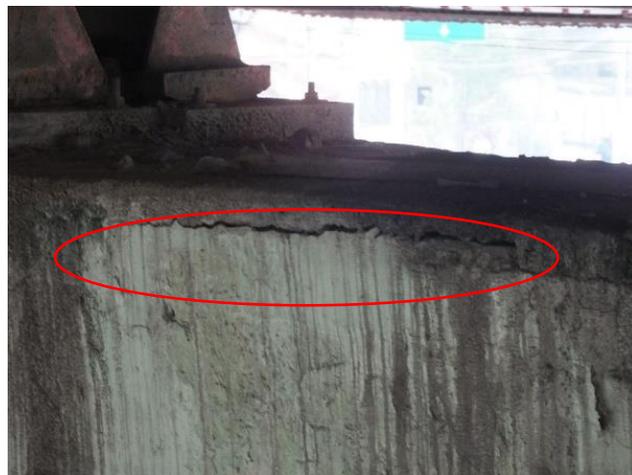
Figura 19 – Fissuras no tabuleiro

Trincas e rachaduras encontradas abaixo do tabuleiro, próximas aos apoios do viaduto e também no pilar de sustentação do mesmo.

A aparição de tais patologias se dá devido ao concreto trabalhar às cargas cíclicas. Pode ser identificado que no pilar de sustentação do viaduto já não há mais o cobrimento mínimo necessário estabelecido pela ABNT NBR 6118:2014, deixando assim parte da armadura exposta (figura 21), propiciando a aparições de novas patologias.

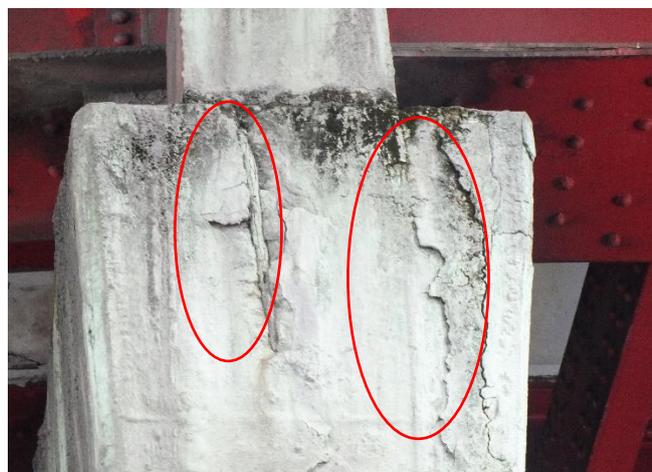
Figura 20 – Fissuras nos pilares de sustentação

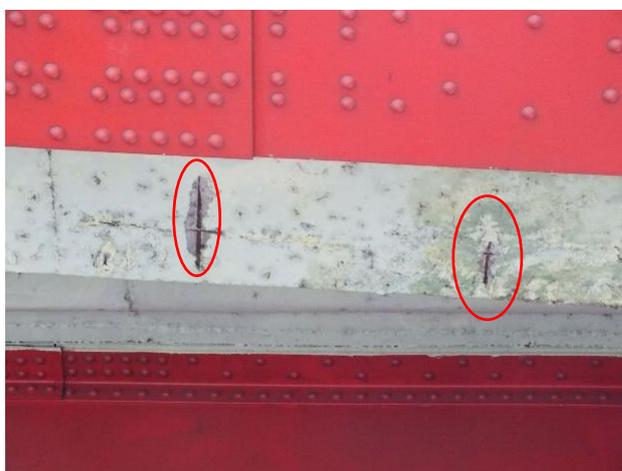
Figura 21 – Carbonatação no pilar
Fonte: Autores

Processo de carbonatação atingindo parte do pilar de sustentação do viaduto.

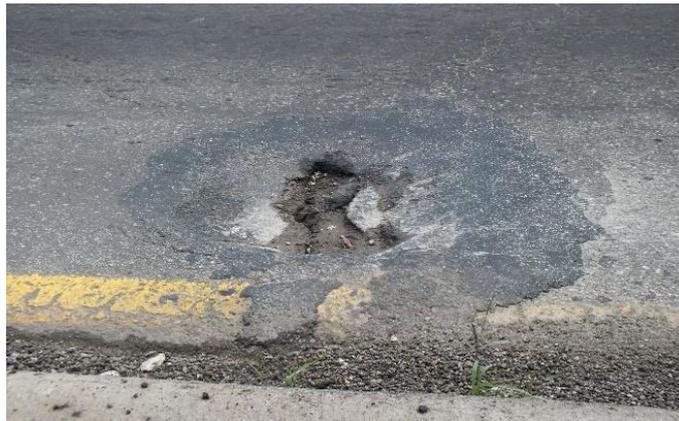
Figura 22 – Falha no pavimento
Fonte: Autores

Falha encontrada na faixa da direita, sentido rodoviária-aterrado (figura 22). Onde é possível perceber a tentativa de um recapeamento da falha. Entretanto, a mesma tornou a se manifestar.

Com esse desnível, os veículos geram impactos maiores no viaduto, aumentando a carga móvel, podendo assim levar à fadiga na estrutura.

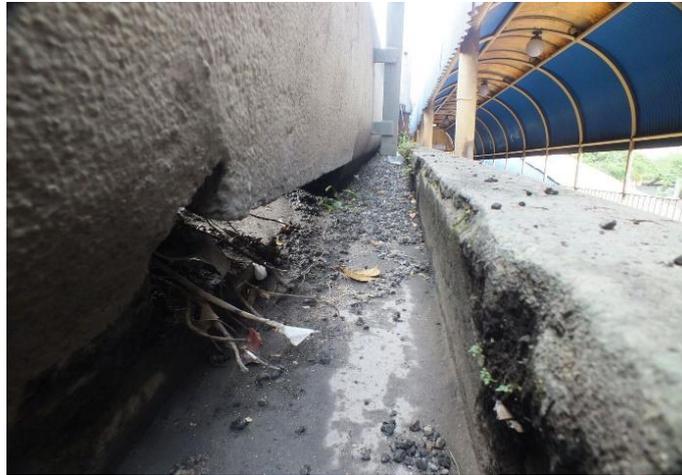
Figura 23 – Assoreamento de calhas
Fonte: Autores

Assoreamento das calhas de drenagens próximo ao passeio devido a sedimentos em geral, além de descartes feitos pela população (figura 23).

Sabendo que a água é uma das maiores responsáveis pela geração de patologias nas estruturas, esta situação propicia o surgimento de diversas delas, como a lixiviação e carbonatação, já apresentadas.

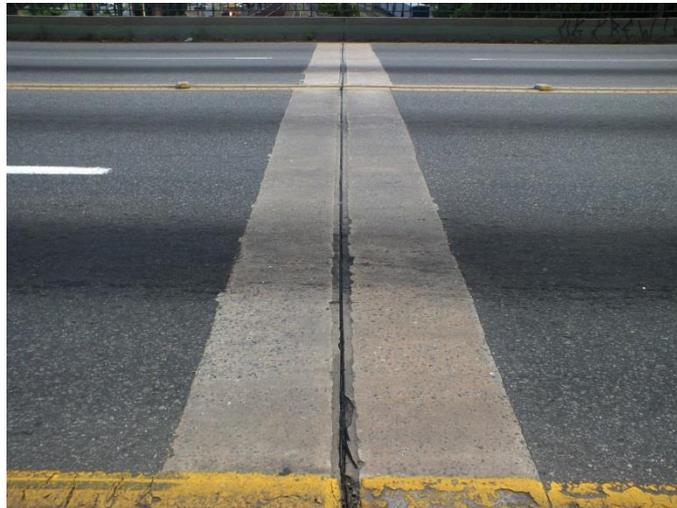
Figura 24 – Juntas de dilatação desgastadas
Fonte: Autores

Juntas de dilatação em material neoprene, onde a mesma necessita ser substituída, pois se encontra excessivamente desgastada (figura 24).
