The collapse of Real Class building

O colapso do edifício Real Class

This paper describes the scene of the Real Class building collapse, a residential building with reinforced concrete structural system and located in the urban area of the city of Belém / PA, occurred in 2011. The unconformities found in the building are displayed using data extracted from reports and verification of structural and architectural designs. The data was compared with the Brazilian code for reinforced concrete structures, NBR 6118 (2007), valid at the time of the accident. The security of the building was evaluated through a computer model with linear analysis with the software used by the designer. The conditions of the structural system designed and as built was evaluated with parameters of global stability and load capacities of columns and foundations. The results showed that the structure of the building was subject to large displacements and the sections of columns were unable to resist the stresses produced by regional wind actions.

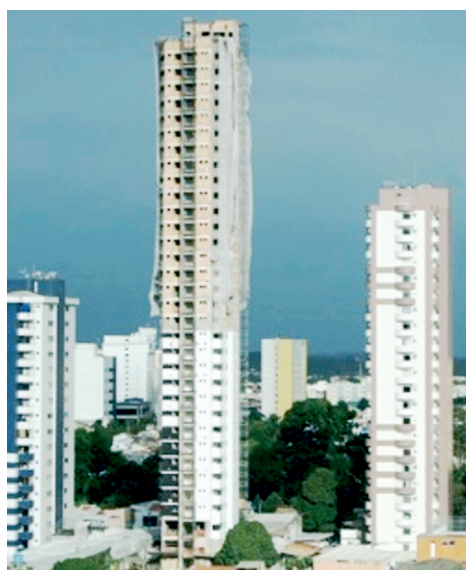
Figura 1
Edifício Real Class

O edifício residencial Real Class (Figura 1) estava localizado em uma área urbana na parte central da cidade de Belém/PA. A descrição para a região da edificação, de acordo com a norma referente às ações dos ventos [5], é de um terreno urbano plano com obstáculos não superiores a 10 m. O edifício apresentava 35 pavimentos distribuídos em quatro áreas de uso comum (subsolo, térreo, 1º nível e 2º nível), 30 pavimentos tipo e uma cobertura, totalizando uma altura de 104,7 m, com valores máximos de 26,8 m de comprimento e 13,9 m de largura em planta, resultando em uma área de projeção de 298,4 m².

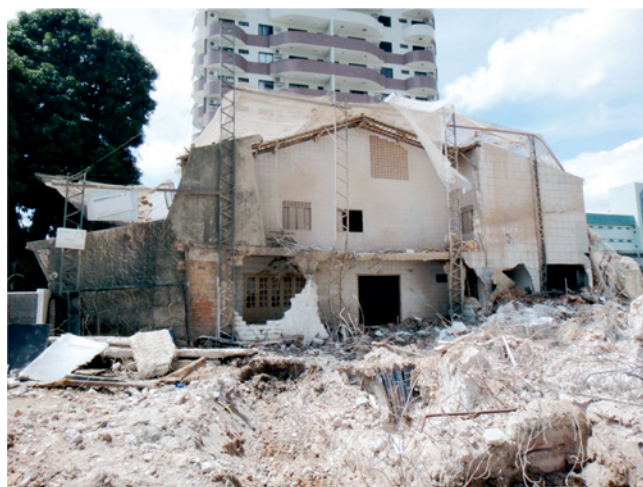
Figura 2
Edificação afetada pelos escombros do edifício Real Class

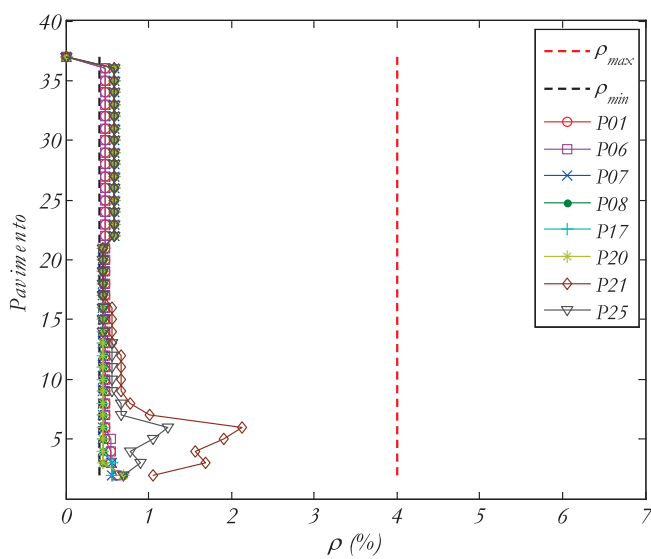
Figura 6
Taxa de armadura dos pilares de canto

superaram o valor normativo de 8% de área da seção bruta dos pilares P03, P04, P10, P22 e P24. Também de acordo com o laudo [9], as armaduras longitudinais apresentaram discrepâncias entre o projetado e o executado. A diferença entre a área de aço projetada e a executada é apresentada na Tabela 1 que, no caso dos pilares P04, P10 e P21, superaram o valor de 30%.

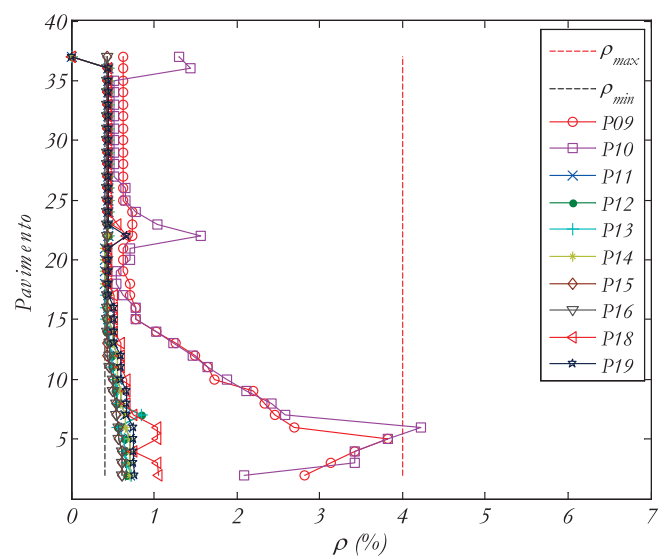
Figura 7
Taxa de armadura dos pilares internos

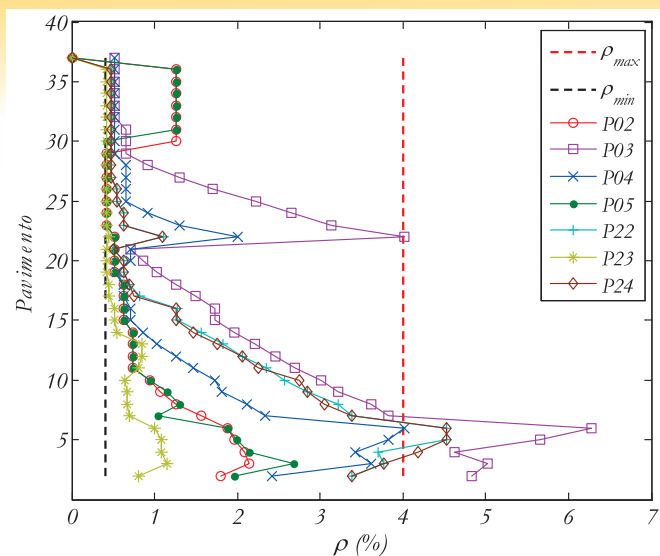
Figura 8
Taxa de armadura dos pilares de extremidade

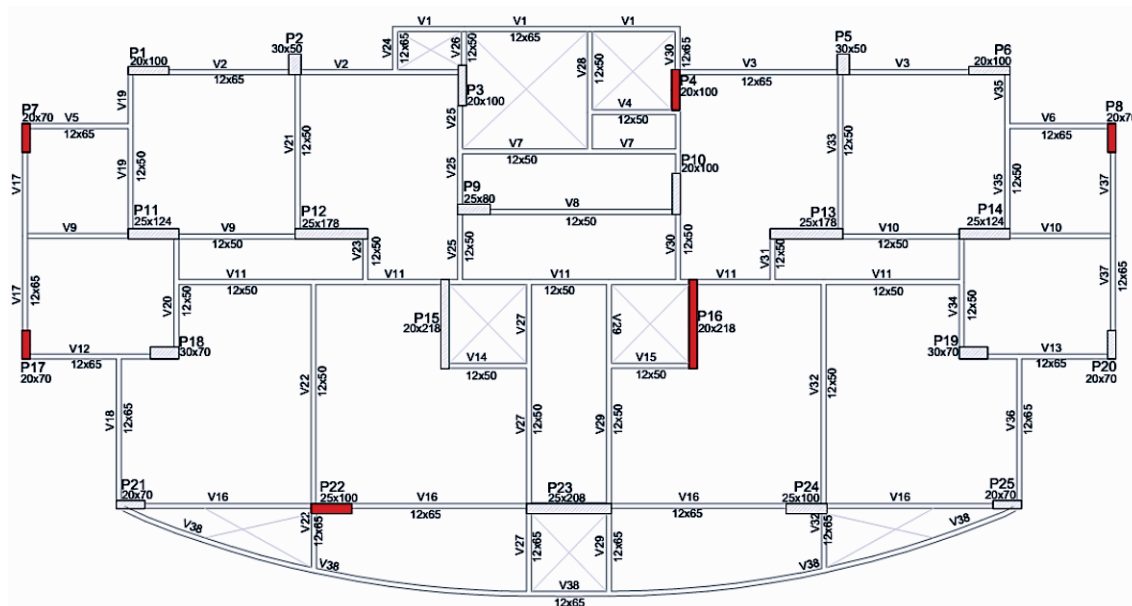
Figura 9
Pilares responsáveis pelo colapso

nico, somente quatro dos 25 pilares apresentaram características geométricas passíveis de dimensionamento sob as solicitações prescritas normativamente, sendo a armadura encontrada pela equipe técnica significativamente superior [8]. Os pilares responsáveis pelo colapso são mostrados na Figura 9, com os pilares P16, P17 e P22 apresentando instabilidade sob ação de vento a 32 m/s [8]. Já os pilares P04, P07 e P08 entrariam em colapso sob ação do vento 23 m/s [8]. Por meio destes resultados, a equipe técnica concluiu que o edifício fora subdimensionado sem a consideração das ações do vento, expondo-o a solicitações de intensidade maiores do que a prevista no projeto.

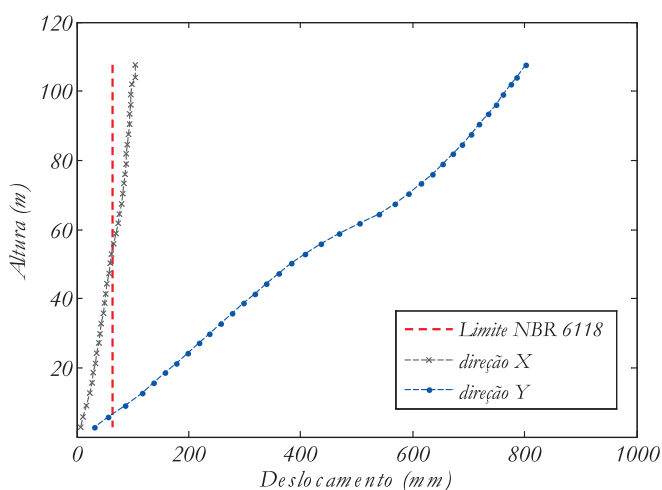
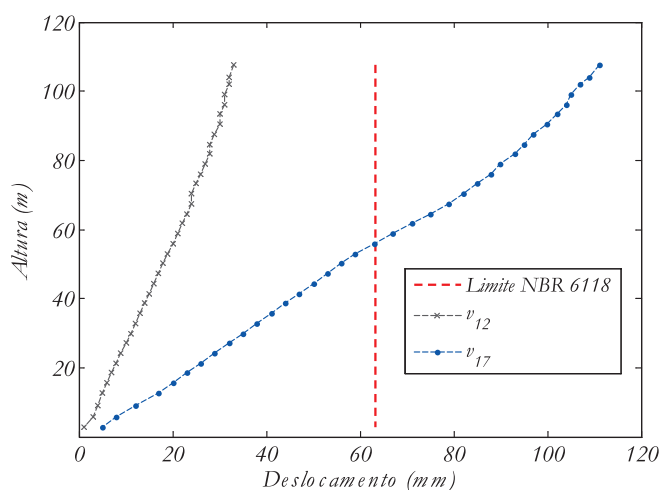
Figura 14
Deslocamentos do edifício

os deslocamentos da estrutura previstos para a situação de projeto (a) e para o cenário do colapso (b) para o valor de velocidade de rajada média anual ($v_0 = 12$ m/s) e a média dos valores de velocidade máxima anual ($v_0 = 17$ m/s). Em ambos os casos a estrutura apresentou grandes deslocamentos, incompatíveis com as recomendações normativas [10].

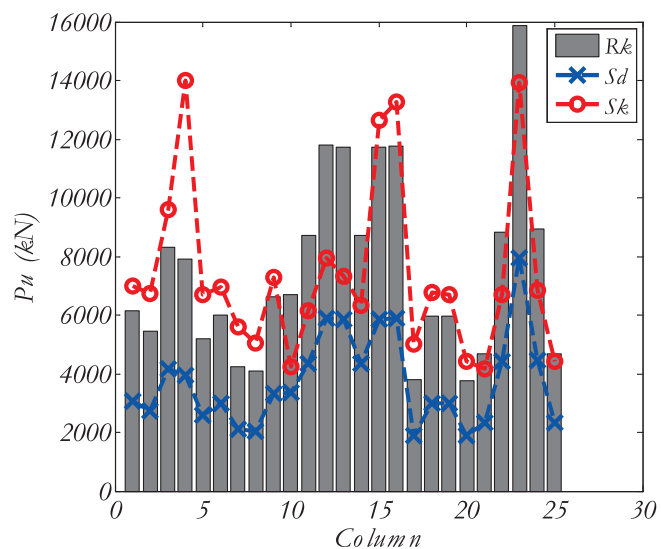
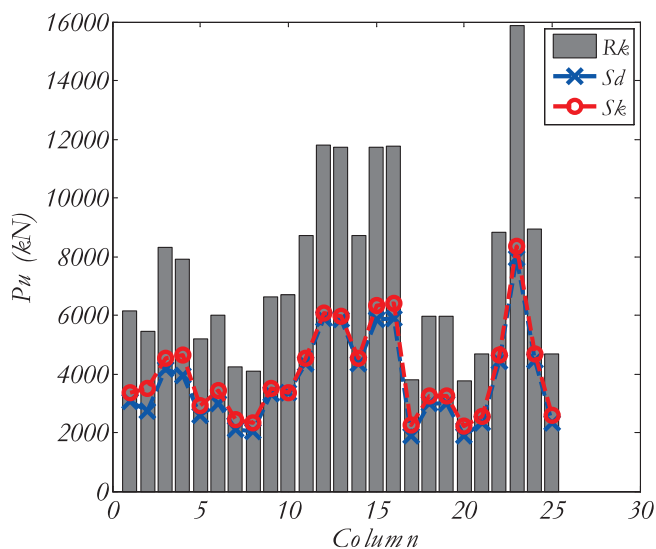
Figure 15
Foundations loads

fundações. A Figura 15 (a) mostra as diferenças dos valores de solicitações avaliadas (S_k), conforme os requisitos da NBR 6118 [10] e o projetado (S_d). Os valores de resistência última (R_k) são ultrapassados em 60% dos elementos, apontando um subdimensionamento e a hipótese de possível ruptura caso entrassem em serviço. Para o momento do desabamento do edifício (b), as solicitações estimadas pelo modelo (S_k) ficaram muito próximas as do projeto (S_d) não superando em nenhum caso a resistência última dos elementos avaliados.

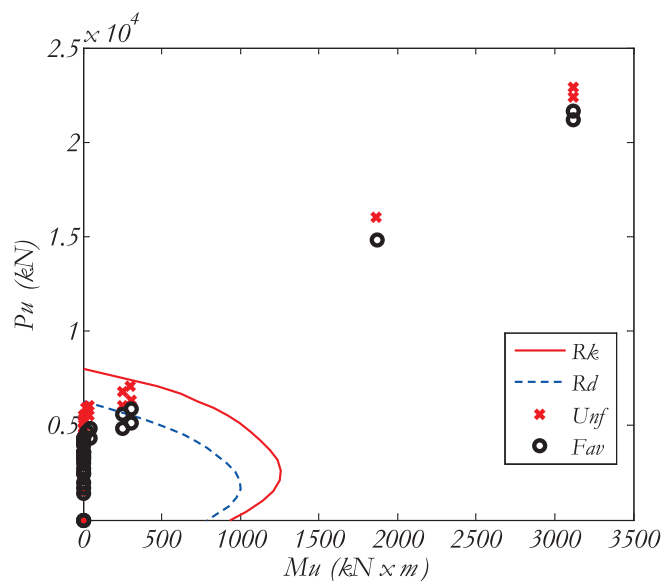
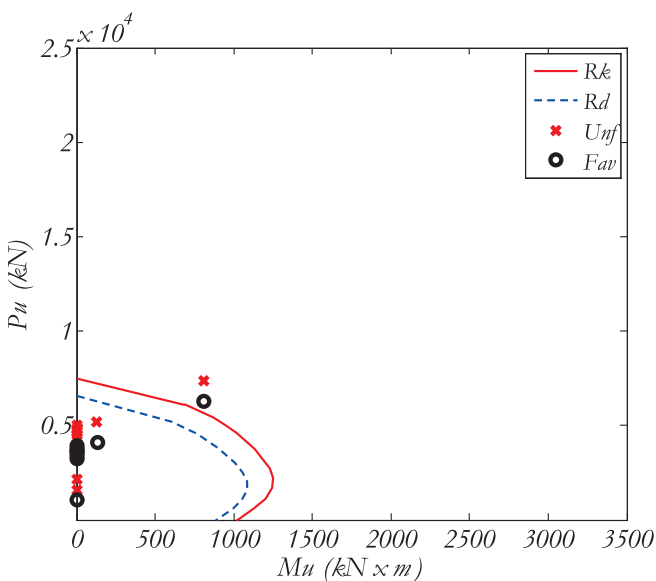
Figure 16
Interaction diagram of column P04

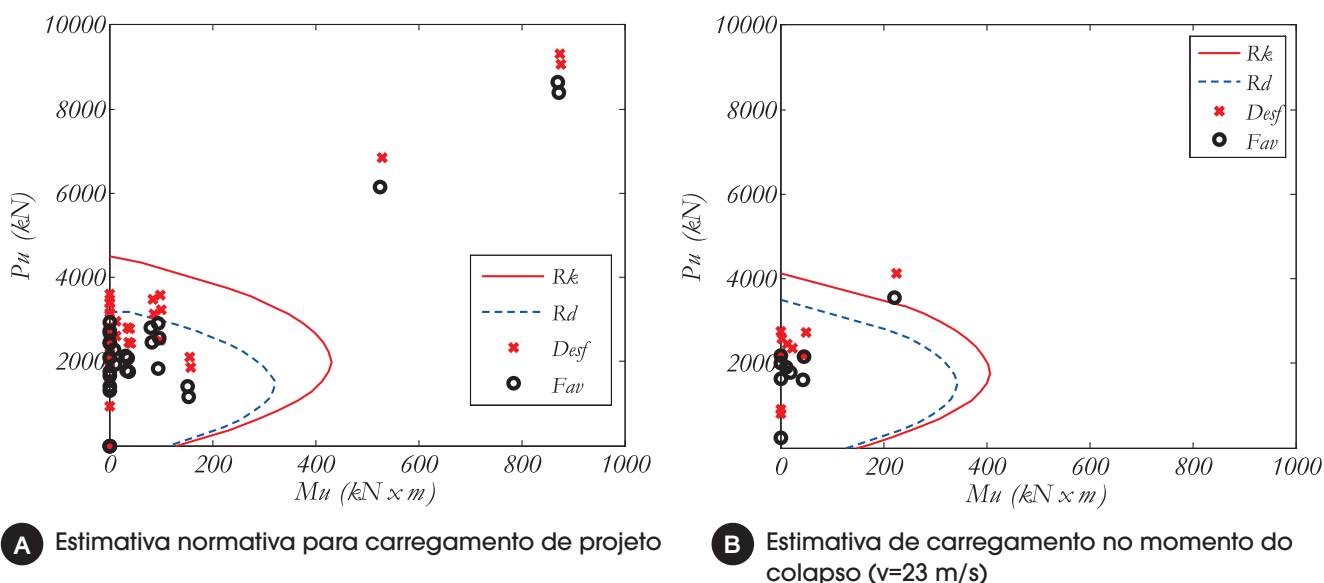
Figura 17
Segurança do pilar P07

NBR 6118 (a) e a configuração de solicitações no cenário do colapso (b). A distribuição de esforços, exibida nos diagramas, demonstra que grande parte dos pilares apresentava um número razoável de combinações muito próximas dos limites de resistência de cálculo (R_d) quando avaliada a conformidade de projeto. Nas tabelas 4 e 5, são apresentadas a margem de segurança (ω) e a probabilidade de ruína (p_r) dos pilares estimadas nos modelos. Como apresentado na Tabela 4, os pilares P15, P16 e P17 apresentavam maior probabilidade de ruína estando com uma margem de segurança muito aquém da necessária para manutenção da capacidade resistente da estrutura. Vale ressaltar também que as

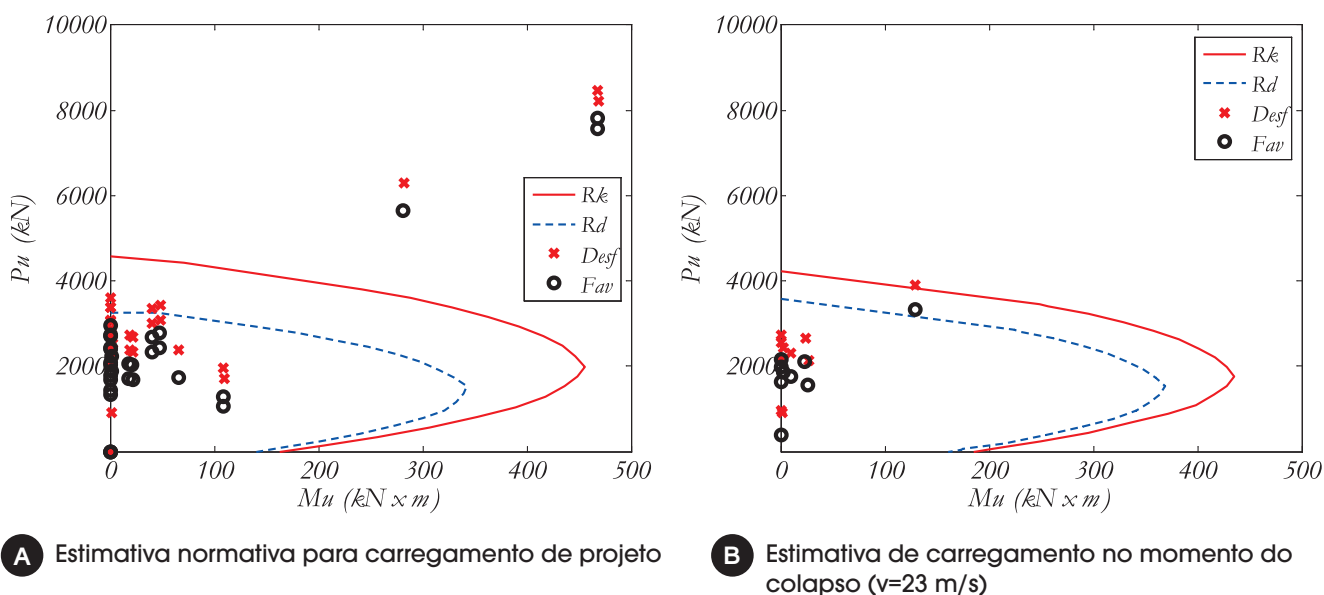
Figura 18
Segurança do pilar P08

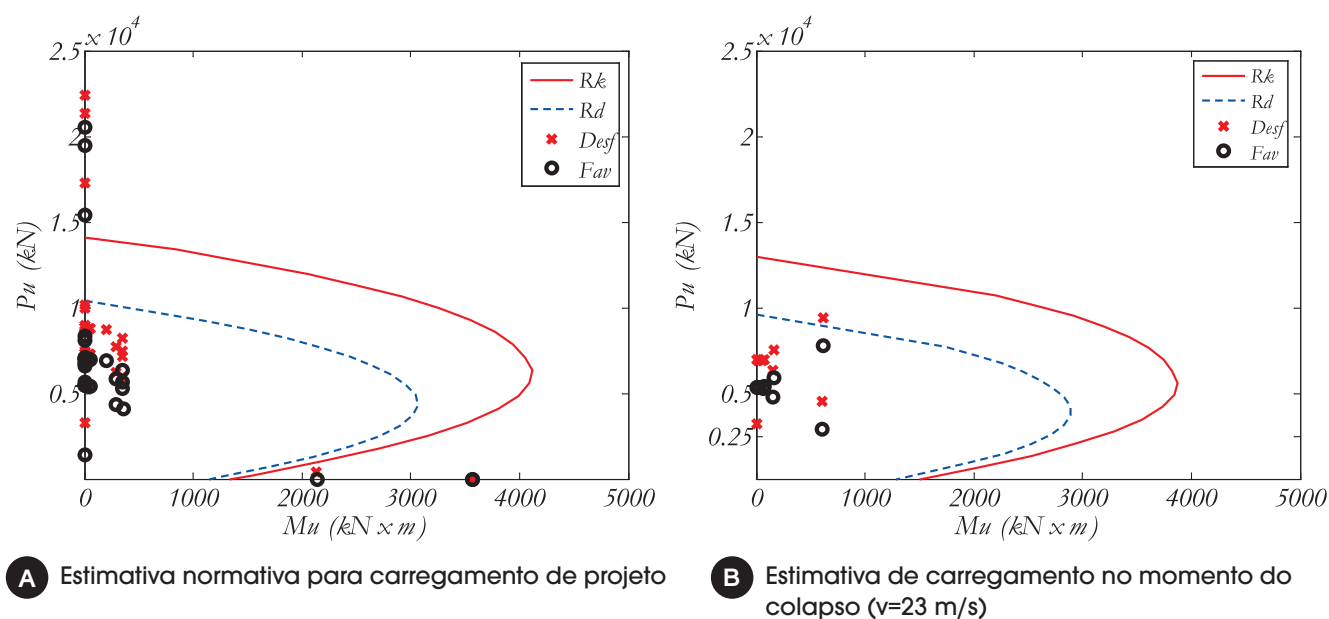
Figura 19
Segurança do pilar P16

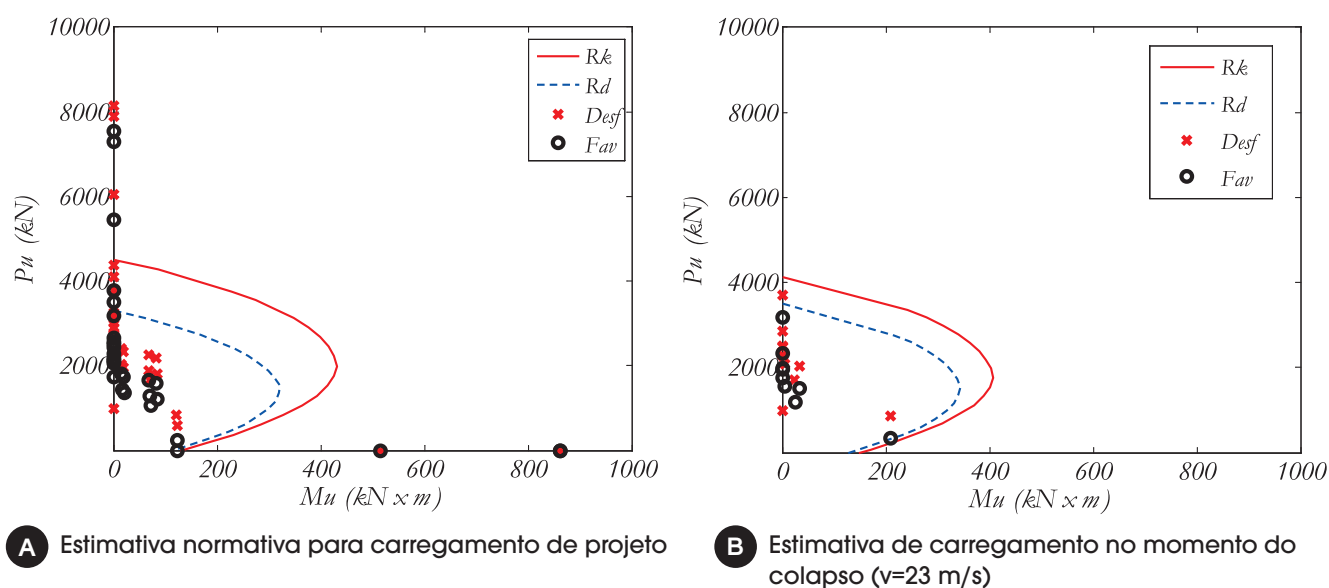
Figura 20
Segurança do pilar P17

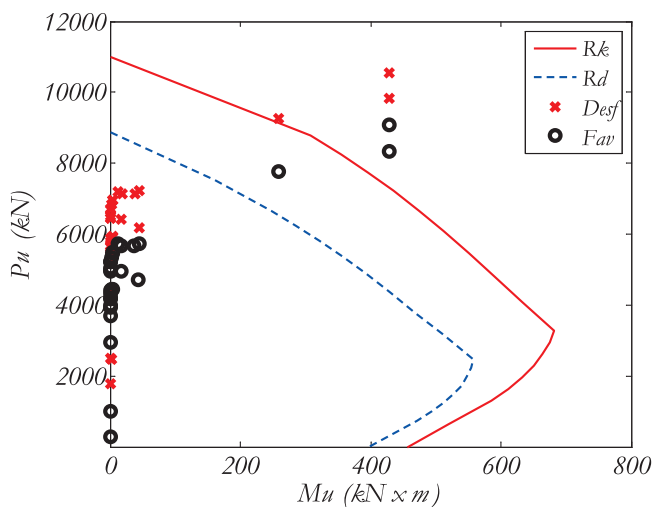
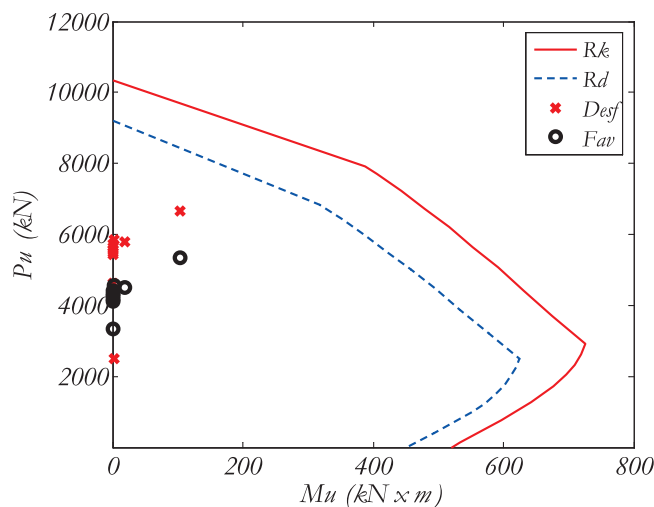
Figura 21
Segurança do pilar P22

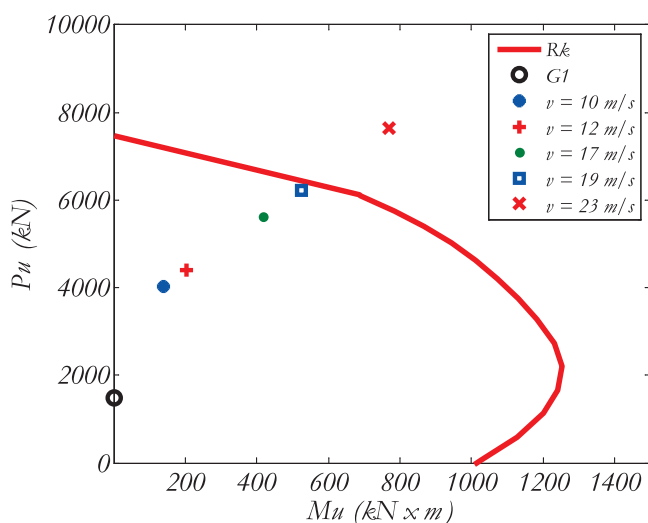
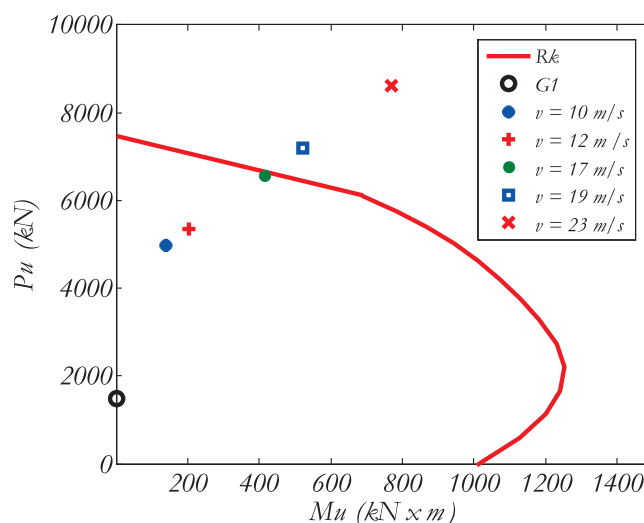
da atuação das forças do vento sobre as edificações, são mostradas as solicitações para o cenário do colapso do pilar P04 para as velocidades de rajadas anteriormente citadas (Figura 22) como: de frequente ocorrência na região (12 e 17 m/s), a relatada no parecer técnico (23 m/s) e a provável responsável pela ruptura da seção (19 m/s), segundo os resultados do modelo. Destaca-se que segundo os dados obtidos pelo ICEA, velocidades maiores que 20 m/s apresentam um período de retorno de 10 anos e o maior valor registrado na região foi de 42 m/s, em 1977. Ainda, o pilar P04 resistiria ao dobro dos esforços de cisalhamento gerados por ventos de 23 m/s, mesmo com estribos de 4,2 mm de diâmetro.

Figura 22
Estimativa de carregamento no pilar P04 para diversas velocidades
