Conference Paper · November 2017

Aplicação de reforço transversal contínuo em vigas de concreto armado: comparação com estribos convencionais

Application of continuous transverse reinforcement in reinforced concrete design: comparison with conventional stirrups

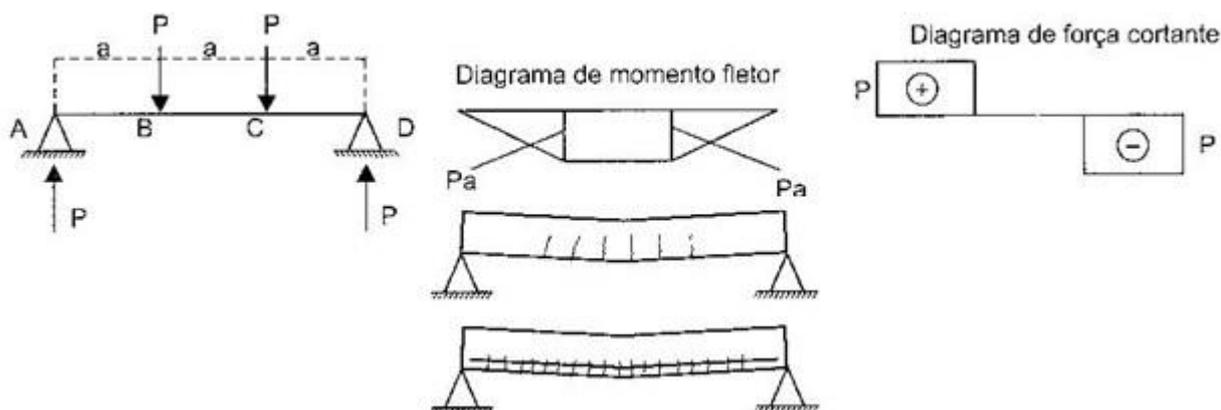
Figura 1 – Comportamento de uma viga de concreto simplesmente apoiada Fonte: Carvalho; Filho, 2016.

Para pequenos valores da força P , enquanto a tensão de tração for inferior à resistência do concreto à tração na flexão, a viga não apresenta fissuras, ou seja, as suas seções permanecem no Estádio I. Nessa fase, origina-se um sistema de tensões principais de tração e de compressão.

Com o aumento do carregamento, no trecho de momento máximo (entre as forças), a resistência do concreto à tração é ultrapassada e surgem as primeiras fissuras de flexão (verticais). Nas seções fissuradas a viga encontra-se no Estádio II e a resultante de tração é resistida exclusivamente pelas barras longitudinais. No início da fissuração da região central, os trechos junto aos apoios, sem fissuras, ainda se encontram no Estádio I.

Continuando o aumento do carregamento, surgem fissuras nos trechos entre as forças e os apoios, as quais são inclinadas, por causa da inclinação das tensões principais de tração σ_1 (fissuras de cisalhamento). A inclinação das fissuras corresponde aproximadamente à inclinação das trajetórias das tensões principais, isto é, aproximadamente perpendicular à direção das tensões principais de tração.

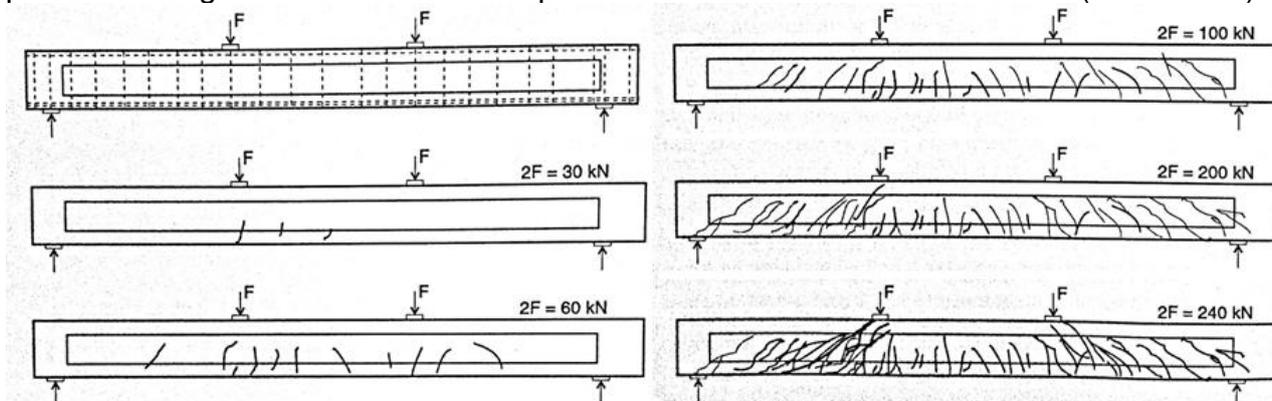
Figura 2 – Evolução da fissuração. Fonte: FUSCO, 1995.

Com carregamento elevado, a viga, em quase toda sua extensão, encontra-se no Estádio II. Em geral, apenas as regiões dos apoios permanecem isentas de fissuras, até a ocorrência de ruptura na região central da viga. A figura 2 indica a evolução da fissuração de uma viga de seção T, para vários estágios de carregamento.

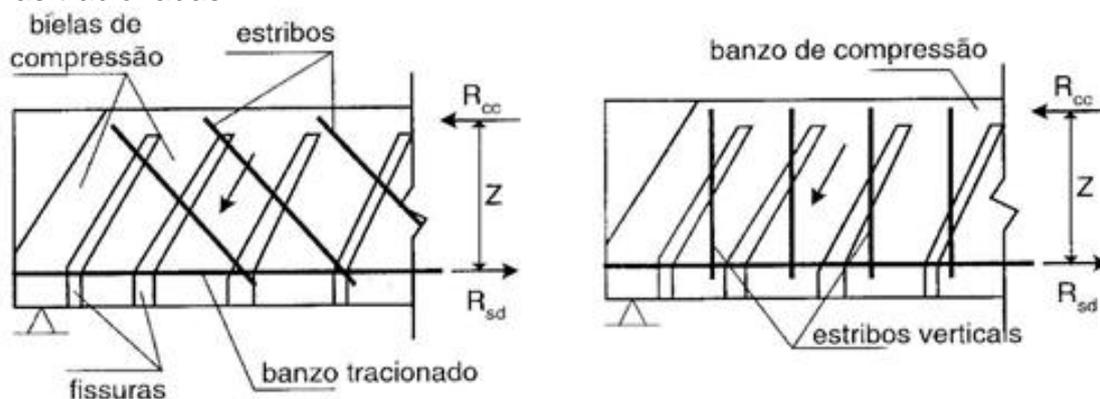
Figura 3 – Analogia da Treliça de Mörsch. Fonte: Araújo, 2003.

O modelo clássico de treliça foi idealizado por Ritter e Morsch, no início do século XX, se baseia na analogia entre uma viga fissurada e uma treliça. Considerando uma viga biapoiada de seção retangular, Morsch admitiu que, após a fissuração, seu comportamento é similar ao de uma treliça como a indicada na figura 3. Nesta o banzo superior compreende

o cordão de concreto comprimido; banzo inferior é equivalente a armadura longitudinal de tração; diagonais comprimidas são equivalentes as bielas de concreto entre as fissuras; e por fim as diagonais tracionadas compreendem as armaduras transversais (os estribos).

Na figura 3 está indicada armadura transversal inclinada e perpendicular formada por estribos. Essa analogia de treliça clássica considera as seguintes hipóteses básicas: fissuras, e, portanto, as bielas de compressão, com inclinação de 45° ; e os banzos paralelos; treliça isostática; portanto, não há engastamento nos nós, ou seja, nas ligações entre os banzos e as diagonais; e também que as armaduras de cisalhamento com inclinação entre 45° e 90° . Contudo, resultados de ensaios comprovam que há imperfeições na analogia de treliça clássica. Isso se deve principalmente a três fatores: primeiro a inclinação das fissuras é menor que 45° ; segundo em função de os banzos não serem paralelos; há o arqueamento do banzo comprimido, principalmente nas regiões dos apoios; e também pelo fato de a treliça ser altamente hiperestática; ocorre engastamento das bielas no banzo comprimido, e esses elementos comprimidos possuem rigidez muito maior que a das barras tracionadas.

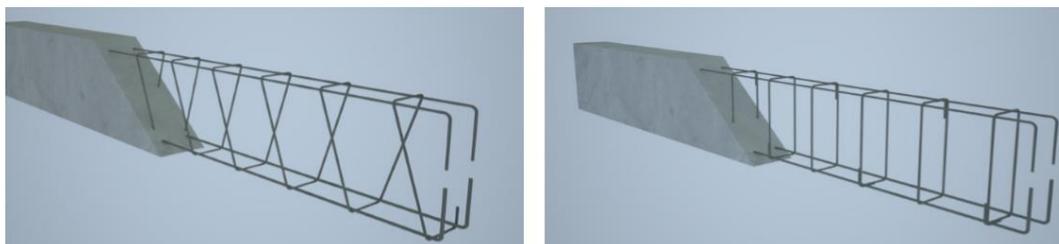
Figura 4 – Estribos contínuos e estribos convencionais. Fonte Borges (2012).

Borges (2012) realizou um experimento com seis vigas, sendo três com estribos convencionais e três com estribos contínuos, como mostrado na figura 4. O experimento realizado por Borges (2012) empregou armadura principal composta de 2 barras de diâmetro 16 mm e estribos com dimensões de 7 x 20 cm e com diâmetro de 5 mm. A armadura superior era composta de duas barras de 6,3 mm. O espaçamento entre os estribos foi padronizado em 13 cm. Borges (2012) constatou que as vigas com estribos contínuos tiveram pequena vantagem quando comparadas com as vigas que continham estribos verticais em relação ao aparecimento das primeiras fissuras, influenciando diretamente na quantidade e principalmente na abertura máxima. Ainda segundo Borges (2012) a forma de ruptura foi semelhante em ambos os modelos analisados. No entanto, os estribos verticais apresentaram o valor da carga de ruptura 13,09% superior as vigas com contínuos. Contudo, o autor conclui que os estribos contínuos são mais eficientes que os estribos convencionais pois as vigas não são dimensionadas para chegar à ruptura, e que os estribos contínuos apresentaram melhores resultados quanto ao aparecimento de fissuras.

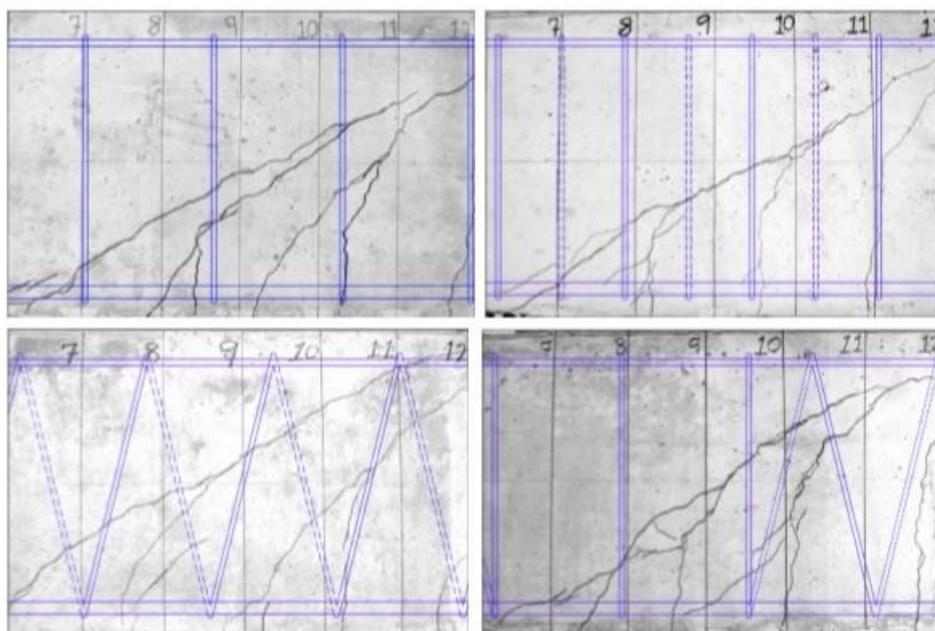
Figura 5 - Formação de fissuras com sobreposição de padrão de aço transversal. Fonte: Mueller (2013).

Mueller (2013) realizou um dos mais abrangentes, sobre o tema, no qual avaliou a capacidade dos estribos contínuos comparando-os aos estribos convencionais, bem como avaliou a aplicabilidade dos métodos de projeto atuais. O autor concluiu que os estribos contínuos podem ser empregados em vigas no combate ao cisalhamento. Os tipos de falha foram equivalentes, a capacidade de carga, a largura das fissuras e os padrões de fissuras ocorreram em todas as vigas empregando estribos contínuos ou estribos convencionais, como pode ser vista na figura 2. Mueller (2013) também concluiu que a capacidade axial de pilares com estribos contínuos é essencialmente a mesma que aquelas com estribos convencionais.

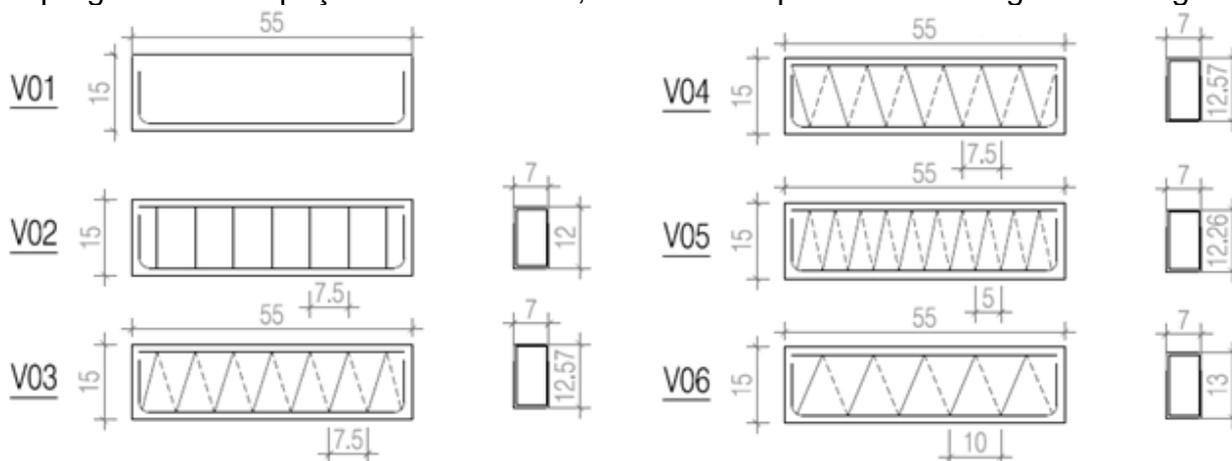
Figura 6 – Projeto para produção das armaduras.

Na figura 6 são apresentadas as seis combinações de vigas estudadas no presente trabalho. A viga número 1 foi empregada como sendo uma referência, não sendo empregados estribos. Foram somente empregados três conectores para manter a armadura longitudinal, constituída de 2 \varnothing 10,0 mm, na posição correta durante a concretagem, como ilustra a figura 7. A viga número 2 apresentou estribos retangulares convencionais com espaçamento de 7,5 cm, atendendo a NBR 6118 (ABNT, 2014) nos requisitos de projeto quanto ao espaçamento máximo de estribos, que é definido em função da altura máxima efetiva da viga. A armadura longitudinal de todas as vigas foi 2 \varnothing 10,0 mm, e os estribos eram constituídos de barras de diâmetro de 7 \varnothing 5 mm, como mostra a figura 8. Já a viga 3 e a viga 4 apresentam estribos contínuos com mesmo espaçamento da viga 2, como mostra a figura 9 e a figura 10. Já a viga 5 apresenta estribo contínuo com espaçamento de 5 cm, menor do que a viga de referência. Na figura 6 é apresentado um esquema da viga 5 e na figura 11 é mostrada a mesma antes da concretagem. Por fim a viga 6 é composta de estribo contínuo com espaçamento maior do que a viga de referência, empregou-se um espaçamento de 10 cm, como está representado na figura 6 e a figura 12.

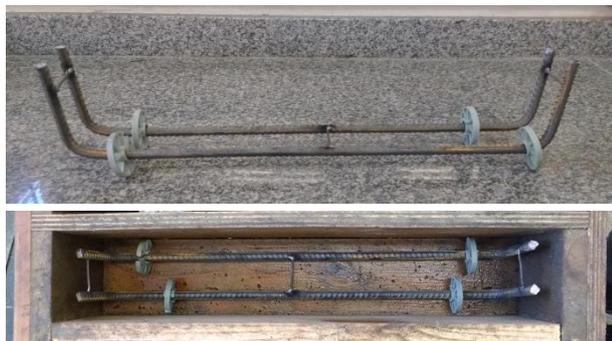
Figura 7 – Armadura V01 sem estribos, somente armadura principal 2 Ø 10,0 mm.

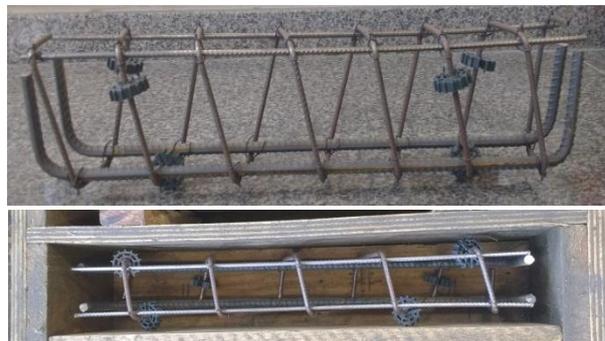
Figura 10 – Armadura V04 com estribos contínuos com Ø 5,0 mm e espaçamento de 7,5 cm (= a V03).

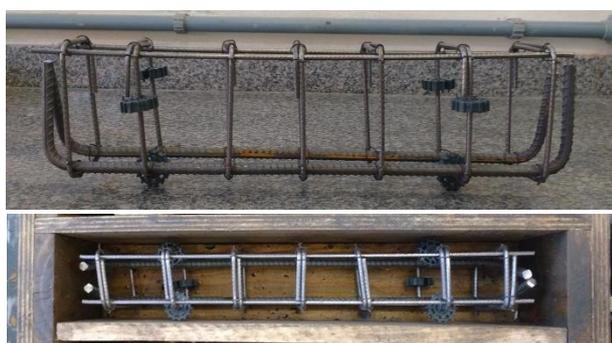
Figura 8 – Armadura V02 com estribos convencionais 1 Ø 5,0 mm c/ 7,5 cm.

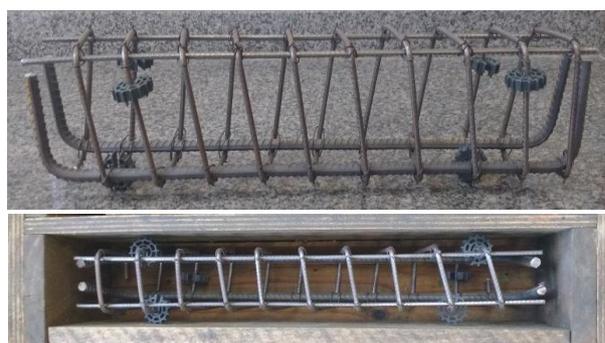
Figura 11 – Armadura V05 com estribos contínuos com Ø 5,0 mm e espaçamento de 5,0 cm.

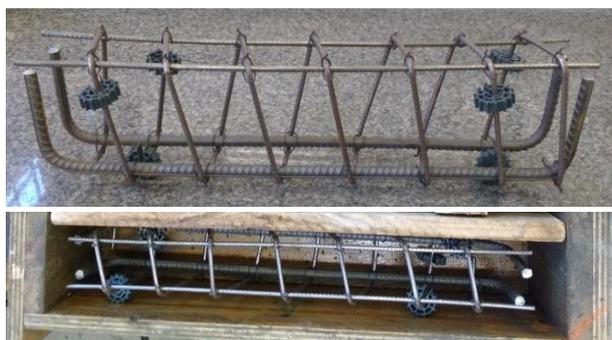
Figura 9 – Armadura V03 com estribos contínuos com Ø 5,0 mm e espaçamento de 7,5 cm.

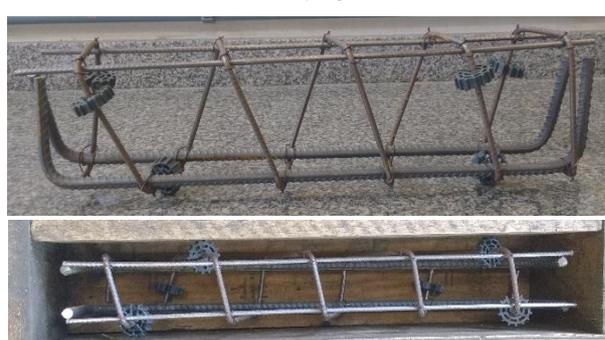
Figura 12 – Armadura V06 com estribos contínuos com Ø 5,0 mm e espaçamento de 10,0 cm.

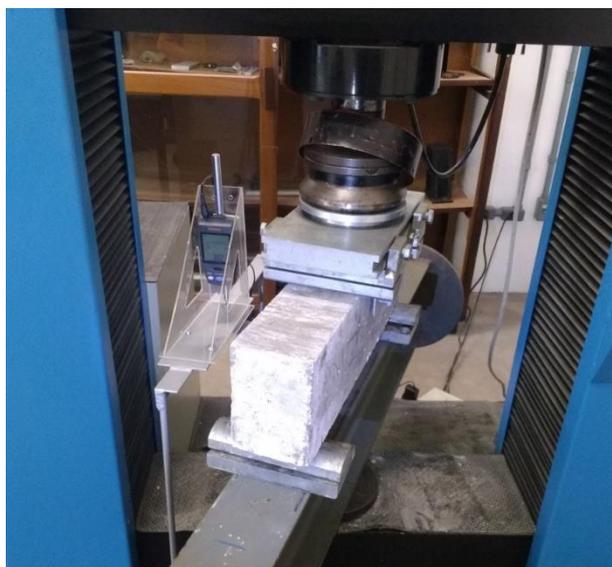
Figura 13 – Ensaio da viga vista frontal.

As vigas e os corpos de prova foram ensaiados na idade de 28 dias. Os corpos de prova foram rompidos de acordo com a norma NBR 5739 (ABNT, 2007). As vigas foram ensaiadas com auxílio de uma prensa universal EMIC com capacidade de 300 kN. Para determinação das deformações foi empregado o medidor digital *Ab Solute da Mitutoyo* com precisão de 0,0005 mm fixado em um suporte paralelo a viga para medir a deflexão longitudinal no centro da viga conforme o carregamento, como ilustram as figuras 13 e 14.

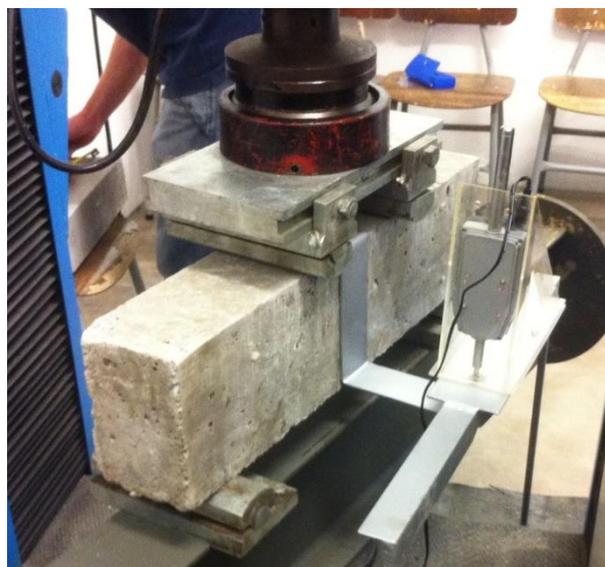
Figura 14 – Ensaio da viga vista dos fundos.

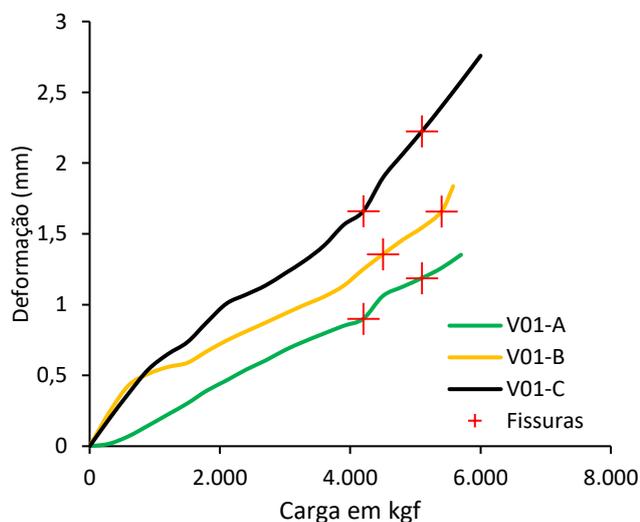
Figura 15 – Gráfico de carga versus deformação para as vigas V01-A, V01-B e V01-C.

A figura 15 apresenta os gráficos de carga versus deformação do ensaio das vigas sem estribos. Nas figuras 16, 17 e 18 são mostradas as fissuras após o ensaio da viga V01-A, V01-B e V01-C, respectivamente.

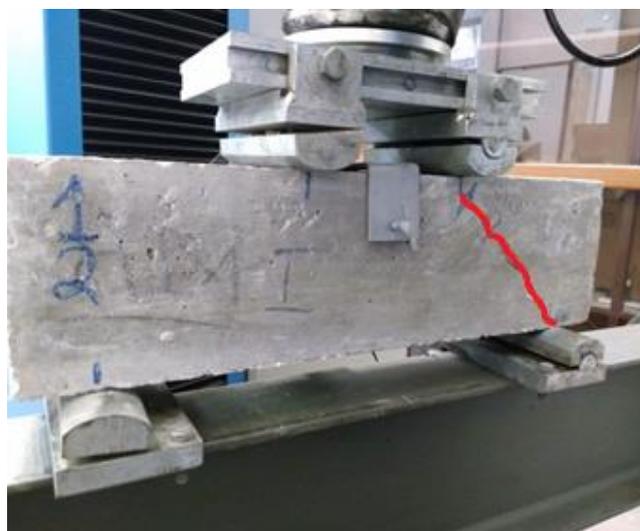
Figura 17 – V01-B fissuras após o ensaio

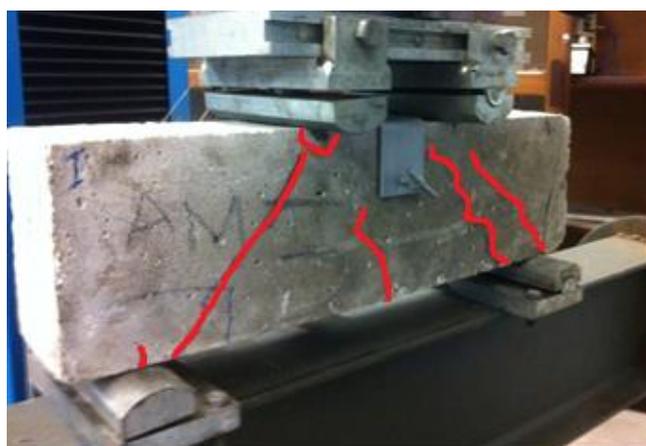
Figura 16 – V01-A fissuras após o ensaio.

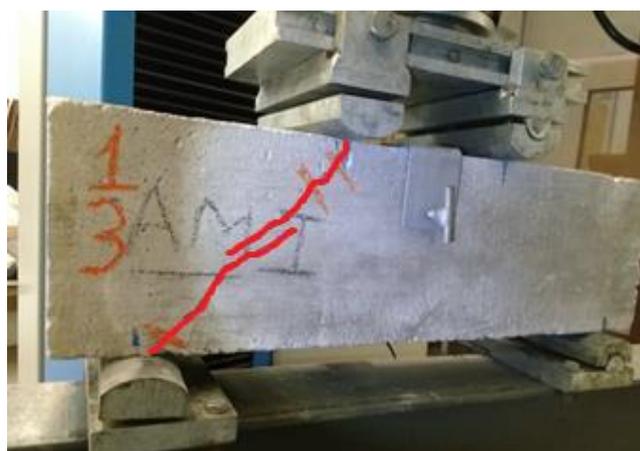
Figura 18 – V01-C fissuras após o ensaio.

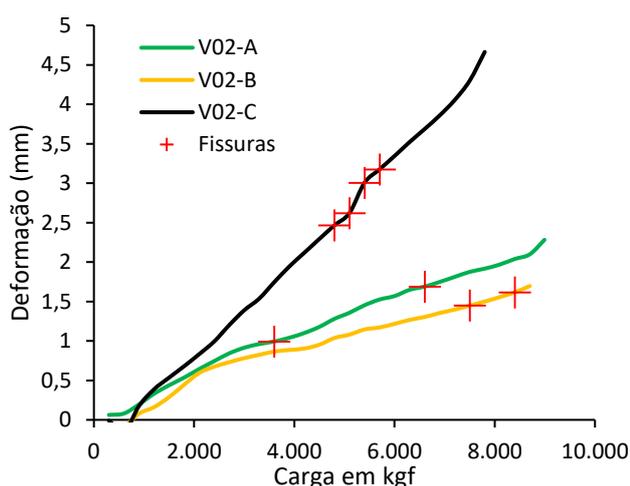
Figura 19 – Gráfico de carga versus deformação para as vigas V02-A, V02-B e V02-C.

Na figura 19 é apresentado os gráficos de carga versus deformação do ensaio das vigas com estribos retangulares que atendem as exigências da NBR 6118 (ABNT, 2014). A carga estimada, de acordo com os critérios da NBR 6118 (ABNT, 2014), como resistência flexão da viga corresponde a 5.000 kgf. A ruptura prevista para a viga se daria por flexão. Comparando-se as cargas de ruptura das vigas V01 e V02 é possível identificar o aumento da carga de ruptura que se deve ao aumento da resistência do elemento em função do efeito do confinamento do concreto em função dos estribos. Nas figuras 21, 22 e 23 são mostradas as fissuras após o ensaio da viga V02-A, V02-B e V02-C, respectivamente.

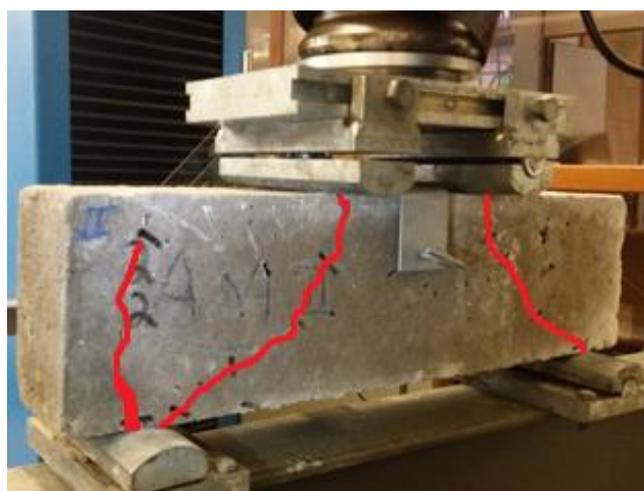
Figura 21 – V02-B fissuras após o ensaio.

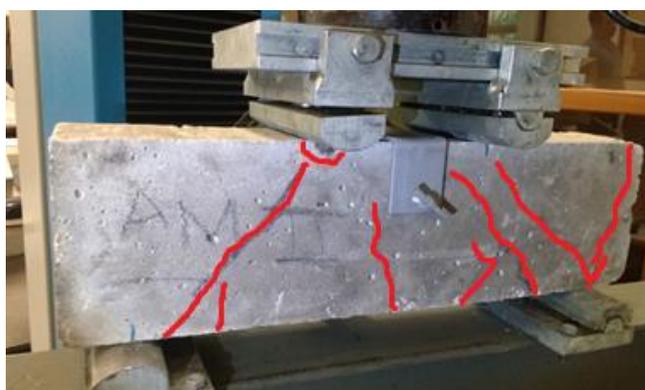
Figura 20 – V02-A fissuras após o ensaio.

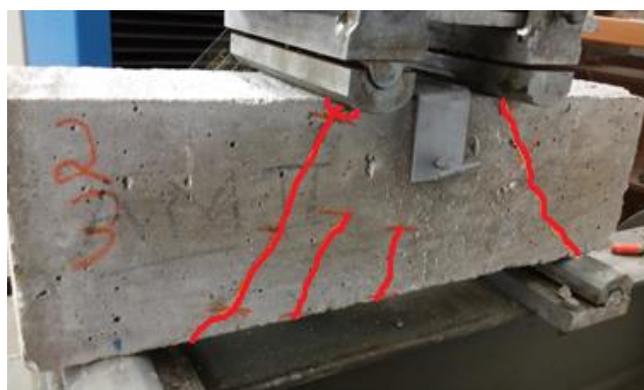
Figura 22 – V02-C fissuras após o ensaio.

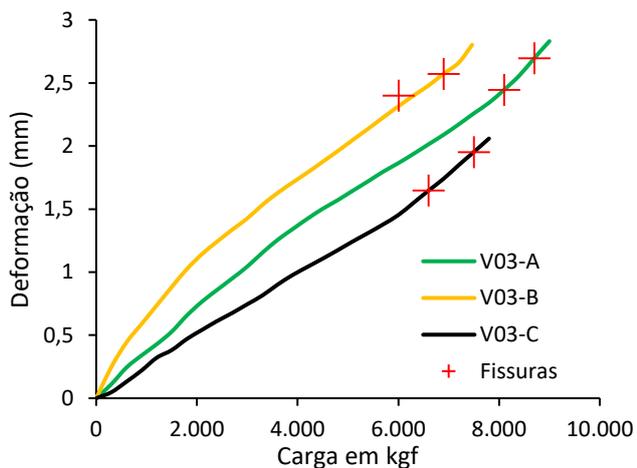
Figura 23 – Gráfico de carga versus deformação para as vigas V03-A, V03-B e V03-C.

A figura 23 e 27 apresentam os gráficos de carga versus deformação do ensaio das vigas com estribos contínuos com espaçamento de 7,5 cm. Nas figuras 24, 25 e 26 são mostradas as fissuras após o ensaio da viga V03-A, V03-B e V03-C, respectivamente. Já nas figuras 28, 29 e 30 são mostradas as fissuras após o ensaio da viga V04-A, V04-B e V04-C, respectivamente. A diferença existente entre as vigas V03 e V04 é que elas foram concretadas na primeira e na segunda etapa de concretagem. Ambas, no entanto apresentam o mesmo tipo de estribo e o mesmo espaçamento, 7,5 cm.

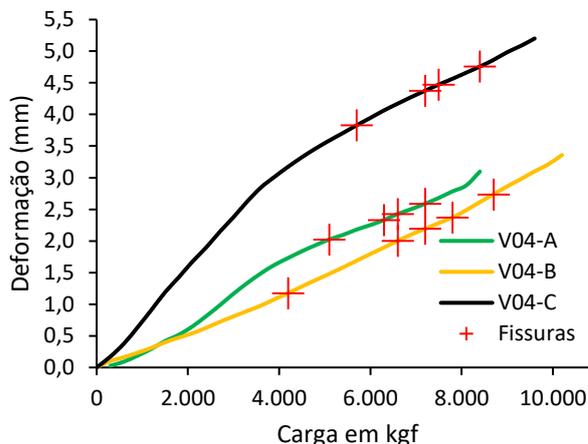
Figura 27 – Gráfico de carga versus deformação para as vigas V04-A, V04-B e V04-C.

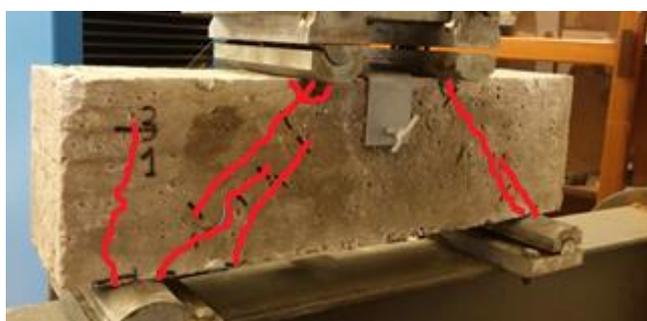
Figura 24 – V03-A fissuras após o ensaio.

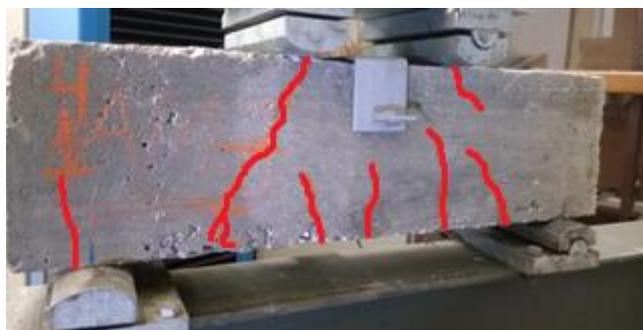
Figura 28 – V04-A fissuras após o ensaio.

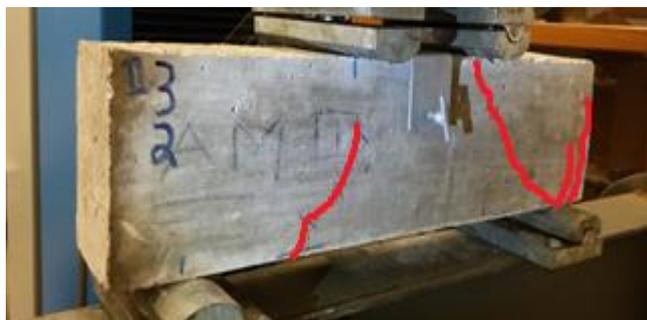
Figura 25 – V03-B fissuras após o ensaio.

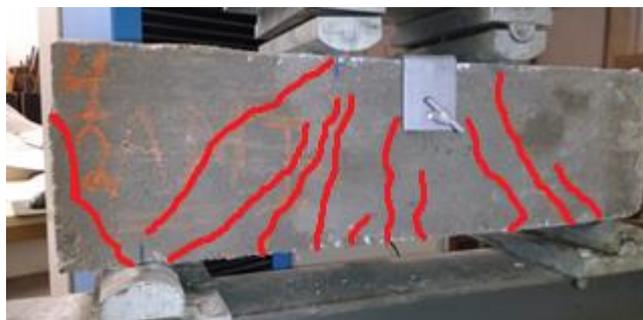
Figura 29 – V04-B fissuras após o ensaio.

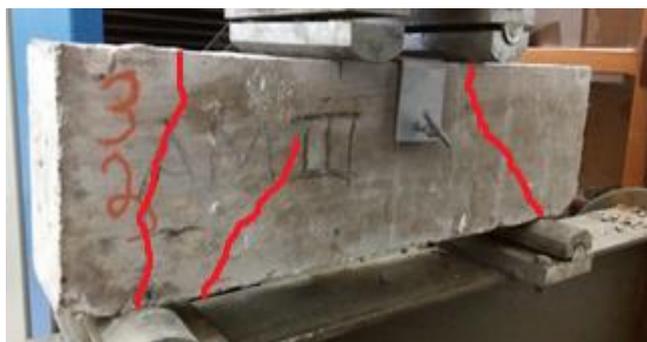
Figura 26 – V03-C fissuras após o ensaio.

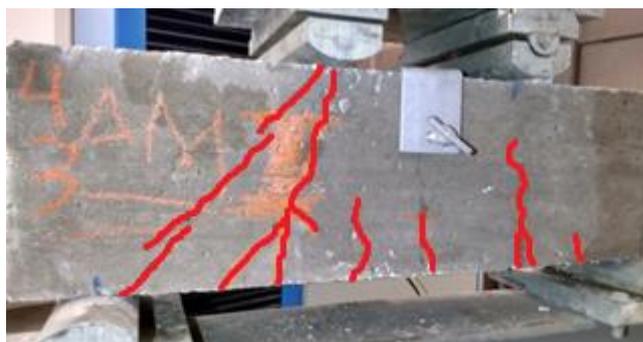
Figura 30 – V04-C fissuras após o ensaio.

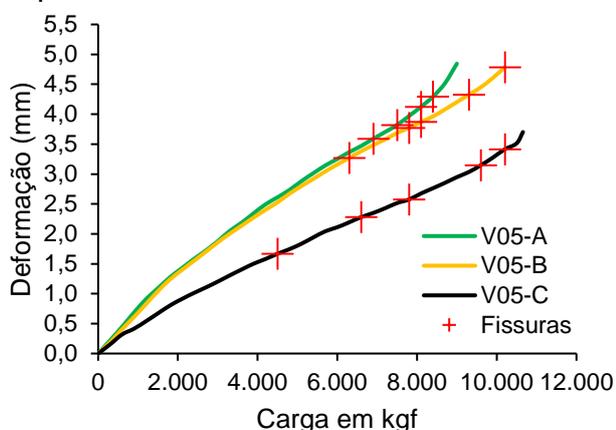
Figura 31 – Gráfico de carga versus deformação para as vigas V05-A, V05-B e V05-C.

Na figura 31 é apresentado os gráficos de carga de versos deformação das vigas V05. As vigas V05 apresentam estribos contínuos com espaçamento de 5 centímetros. Nas figuras 32, 33 e 34 são mostradas as fissuras após o ensaio da viga V05-A, V05-B e V05-C, respectivamente.

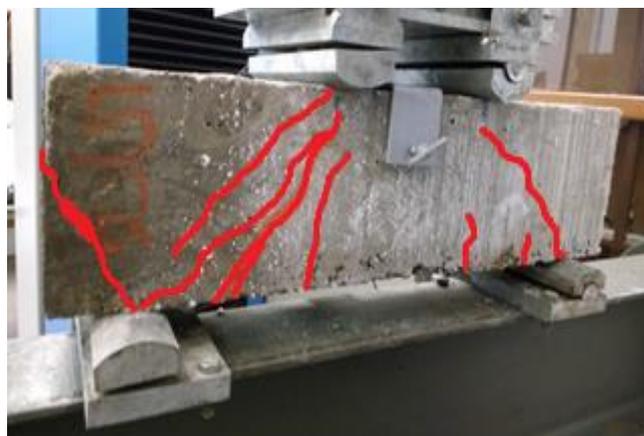
Figura 33 – V05-B fissuras após o ensaio.

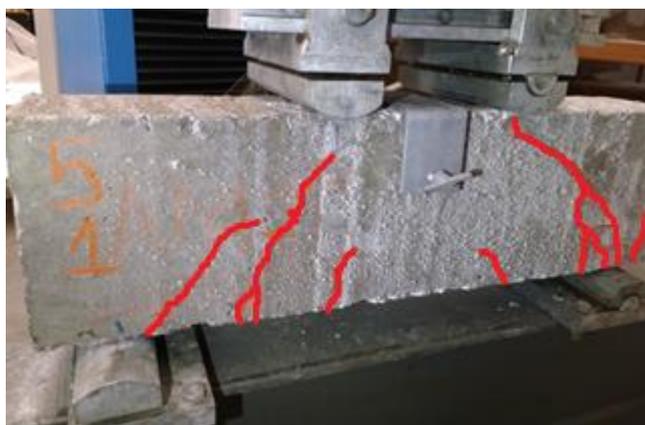
Figura 32 – V05-A fissuras após o ensaio.

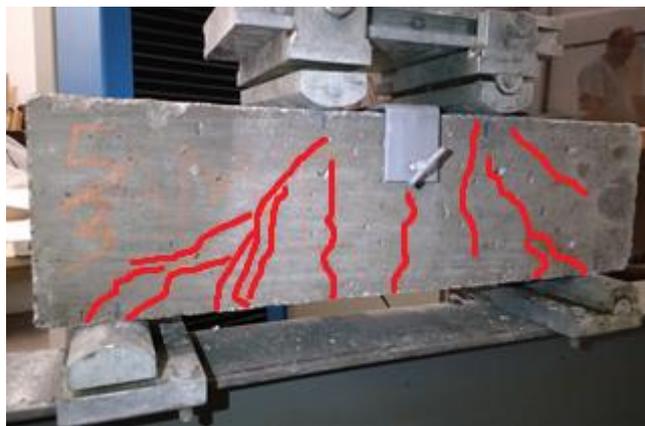
Figura 34 – V05-C fissuras após o ensaio.

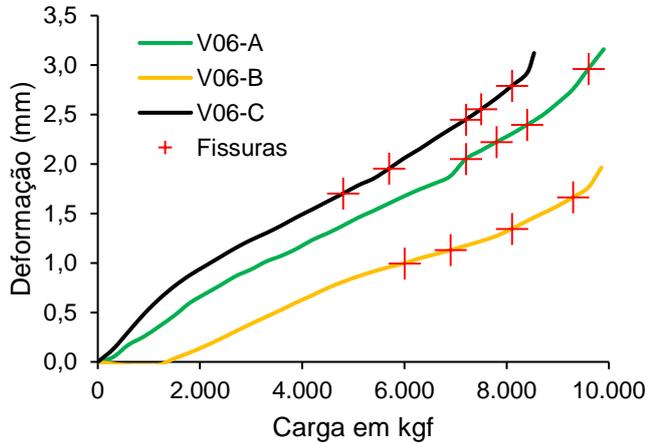
Figura 35 – Gráfico de carga versus deformação para as vigas V06-A, V06-B e V06-C.

Na figura 35 é apresentado os gráficos de carga de versos deformação das vigas V06. As vigas V06 apresentam estribos contínuos com espaçamento de 10 centímetros. Nas figuras 36, 37 e 38 são mostradas as fissuras após o ensaio da viga V06-A, V06-B e V06-C, respectivamente.

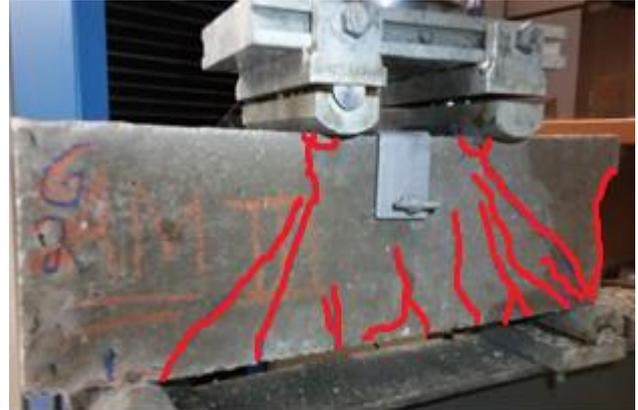
Figura 37 – V06-B fissuras após o ensaio.

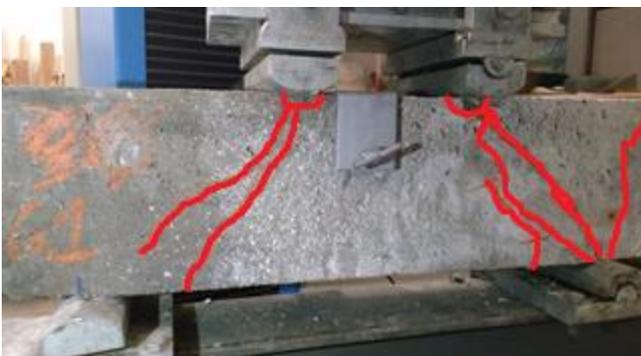
Figura 36 – V06-A fissuras após o ensaio.

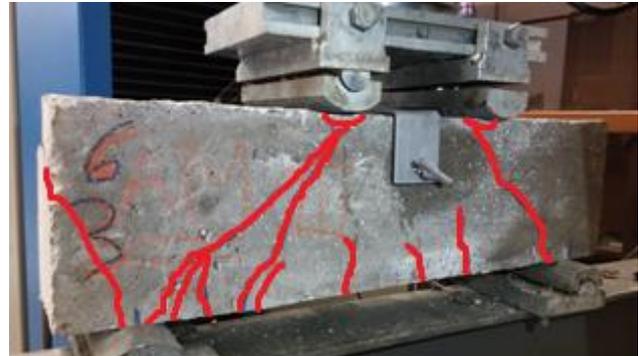
Figura 38 – V06-C fissuras após o ensaio.

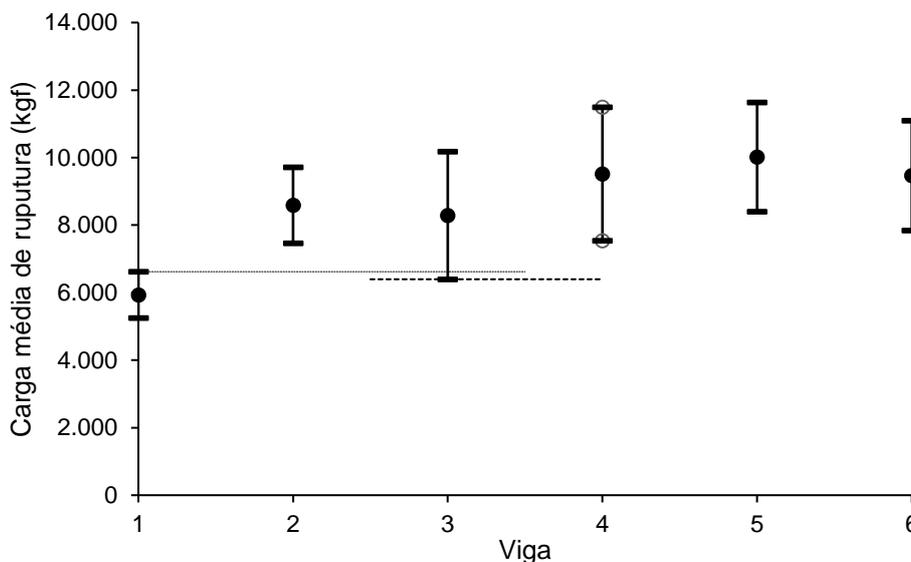
Figura 39 – Comparação de médias entre as vigas.

A partir dos resultados experimentais passa-se então para análise dos resultados. Na tabela 3 são apresentadas as cargas de ruptura das vigas. A partir dos resultados realizou-se uma análise de variância, que é apresentada na tabela 4. Através da análise de variância fica claro que a variável estudada é significativa. Através da comparação de médias identifica-se a existência de dois grupos diferentes. O primeiro é formado por V01 e V03 e o segundo grupo é formado por V02, V03, V04, V05 e V06. Na figura 39 são apresentados as médias e o seu devido intervalo de ocorrência. As vigas 01 apresentaram uma carga de ruptura menor em média, pois não apresentavam nenhum reforço transversal. Assim o concreto não estava devidamente confinado, o que implicou na diminuição da sua resistência.

Por outro lado, o desempenho das vigas reforçadas transversalmente não apresentou mudança significativa nas suas médias. Ou seja, não há diferença em se empregar estribos contínuos ou estribos retangulares quanto a carga de ruptura. Esta constatação vai de encontro com trabalhos correlatos como o desenvolvido por Muller (2013).
