The collapse of Real Class building

O colapso do edifício Real Class

This paper describes the scene of the Real Class building collapse, a residential building with reinforced concrete structural system and located in the urban area of the city of Belém / PA, occurred in 2011. The unconformities found in the building are displayed using data extracted from reports and verification of structural and architectural designs. The data was compared with the Brazilian code for reinforced concrete structures, NBR 6118 (2007), valid at the time of the accident. The security of the building was evaluated through a computer model with linear analysis with the software used by the designer. The conditions of the structural system designed and as built was evaluated with parameters of global stability and load capacities of columns and foundations. The results showed that the structure of the building was subject to large displacements and the sections of columns were unable to resist the stresses produced by regional wind actions.

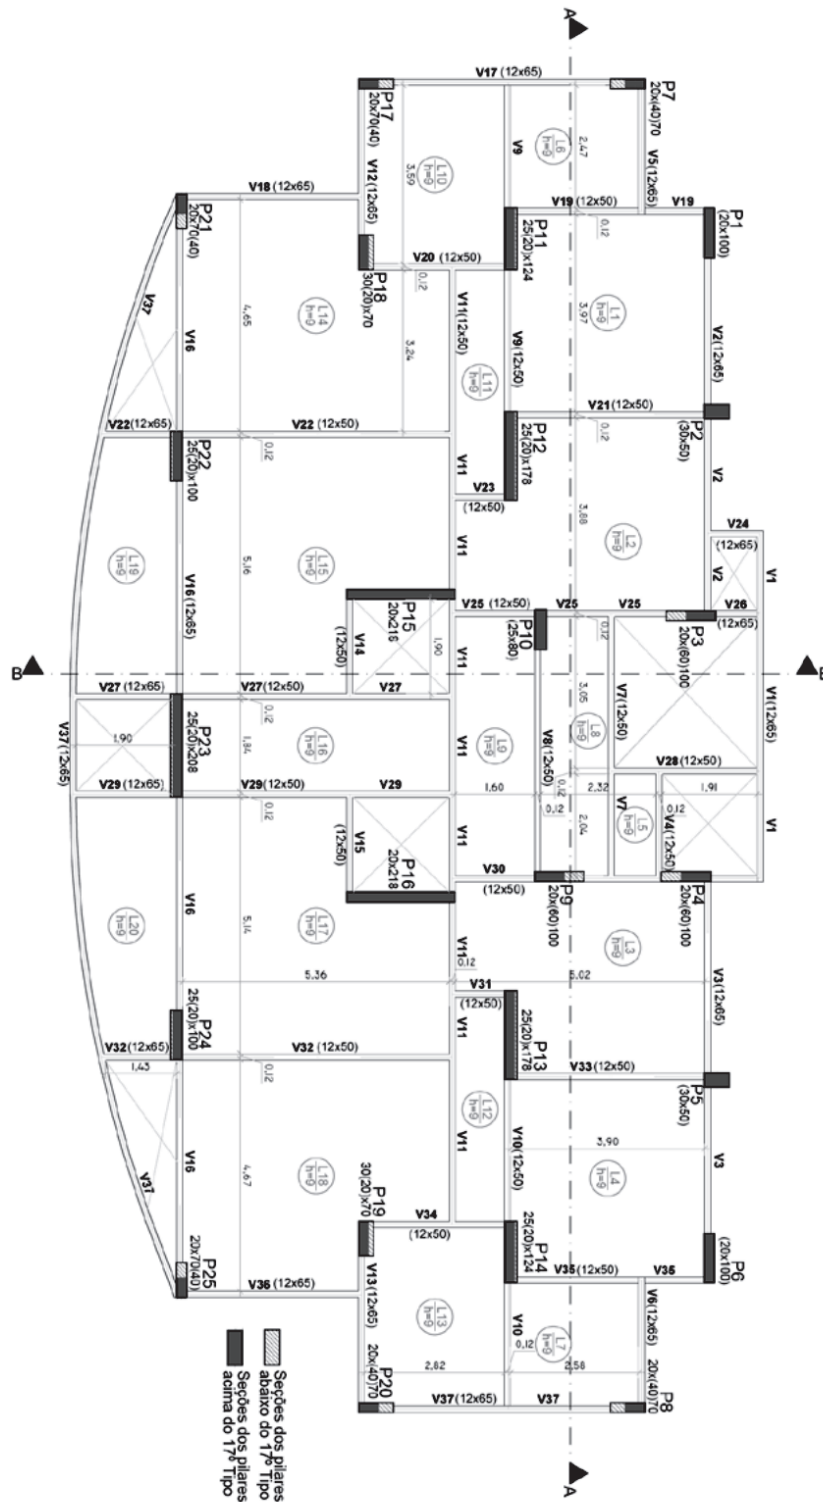
Figura 3
Planta do pavimento tipo

120 mm x 650 mm e as internas de 120 mm x 500 mm, sendo essas dimensões variáveis em outros pavimentos da estrutura. As dimensões dos elementos do edifício são mostradas na plan-

ta baixa do pavimento tipo (Figura 3) e nos cortes das seções transversais (Figura 4 e Figura 5). As fundações adotadas foram de blocos sobre estacas do tipo hélice contínuos com 600 mm de

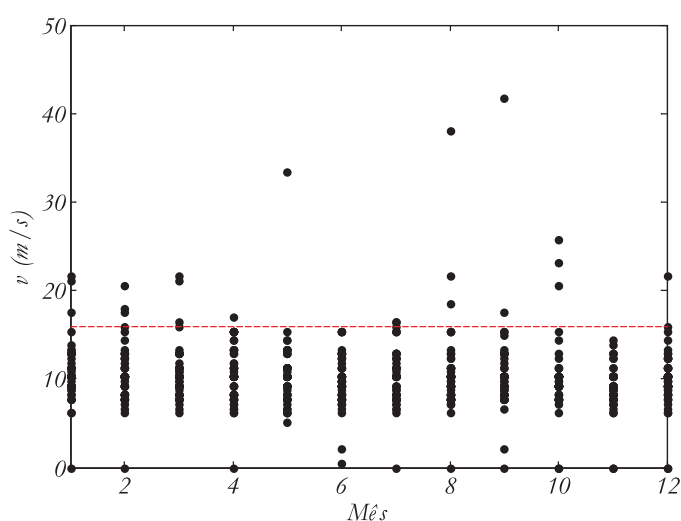
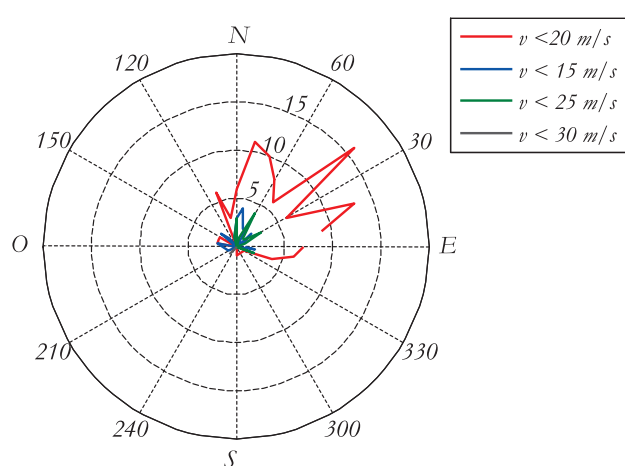
Figura 11
Caracterização das rajadas na cidade de Belém (ICEA)

registrada pelo serviço meteorológico local (banco de dados climatológicos do Instituto de Controle do Espaço Aéreo) na data do acidente ($v_0 = 10$ m/s). Conforme os dados (Figura 11), a velocidade média das rajadas é de 12 m/s e a média dos valores máximos anuais corresponde a uma velocidade de 17 m/s.

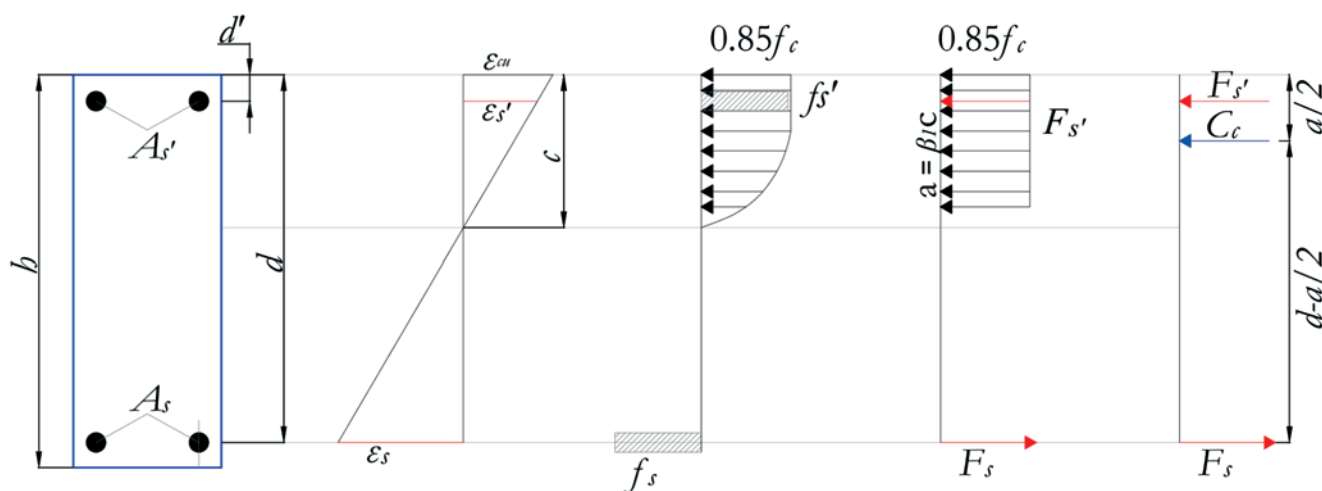
Figura 12
Simplificações adotadas para o cálculo da resistência das seções

de compatibilidade de deformações com a limitação das deformações do concreto (ϵ_{cu}) a 3,5‰ e as deformações do aço (ϵ_{su}) a 10‰, conforme a recomendação da NBR 6118 [10]. A Figura 12 mostra a simplificações adotadas para o cálculo da resistência das seções como a adoção do retângulo de compressão. A construção de tais diagramas pode ser vista na literatura [14], e utilizando a altura do retângulo de compressão (λ) equivalente a 0,80 (β_1) da altura da linha neutra (c) [10].
